CONTRIBUCION AL ESTUDIO DE LA CASA PULIDO EN BARINAS

Catalina Torres de Ruiz Guevara

El presente artículo trata en breves líneas de la Historia constructiva de una edificación de finales del siglo XVIII, conocida como la Casa de los Pulido, ubicada en la ciudad de Barinas, Venezuela. Historia de la técnica edilicia y también reflejo de la cultura social y política de la ciudad que se inserta en la vida del país. Se trata de una casa declarada Monumento Nacional y que fue objeto de un proceso de Restauración realizado en 1979 con la finalidad de otorgarle el nuevo uso de museo.

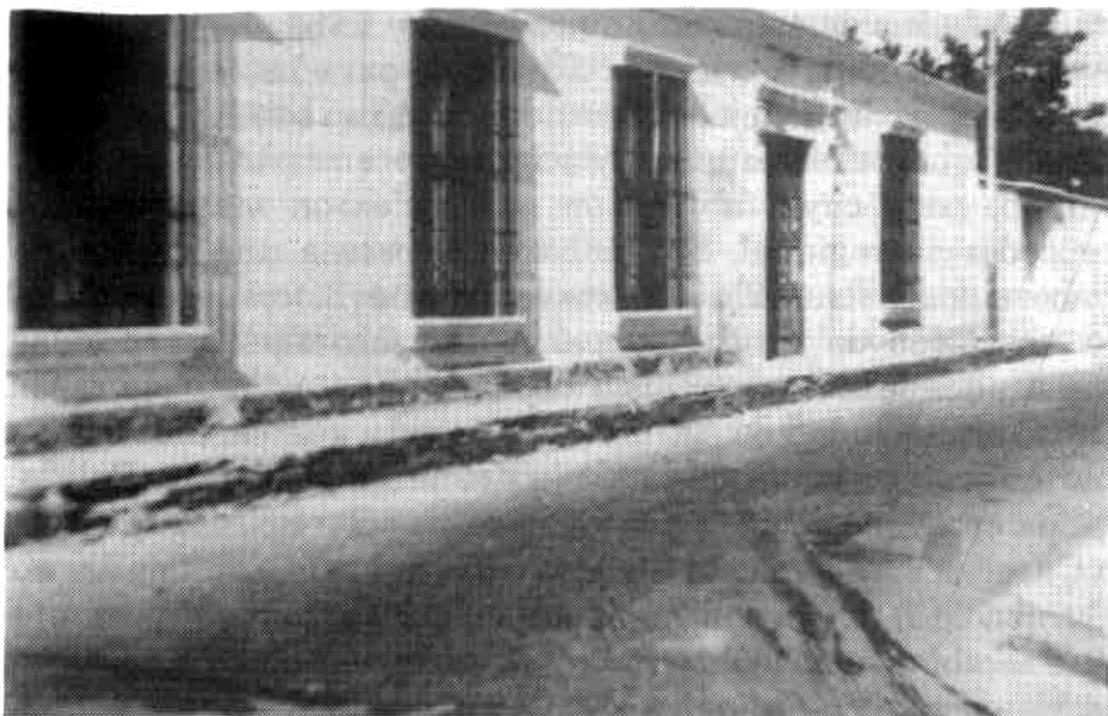
Figura 1a. Casa de los próceres Pulido. Frontis. 1975.

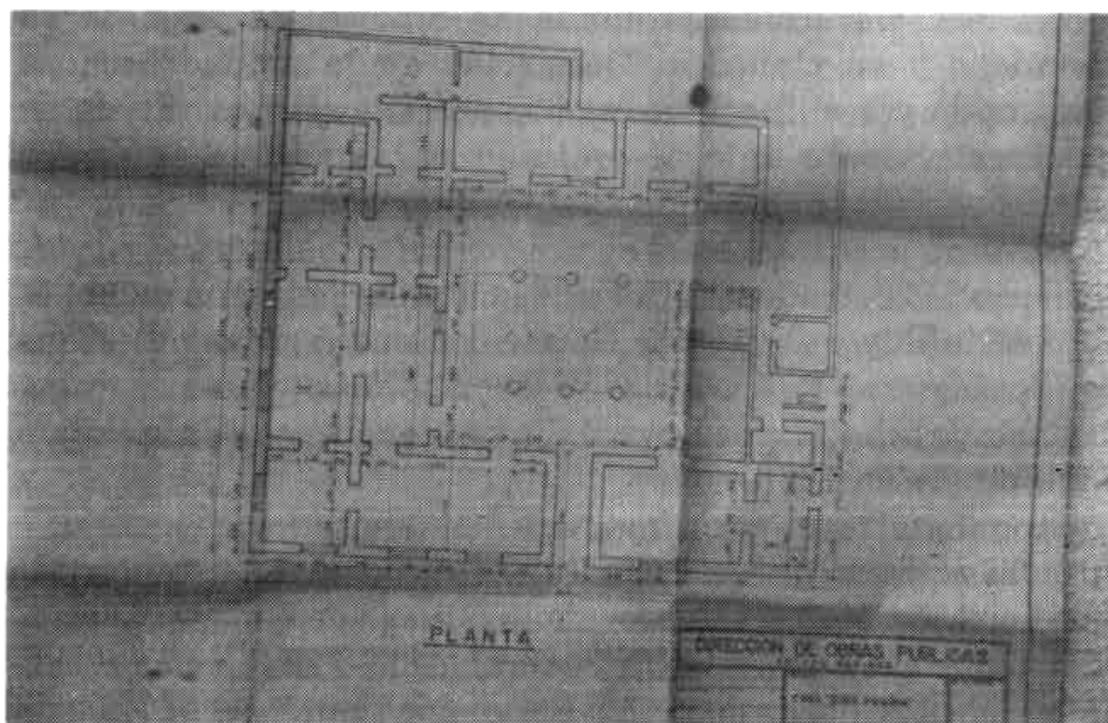
Figura 1b. Planta de la casa Pulido. Levantamiento del MOP.

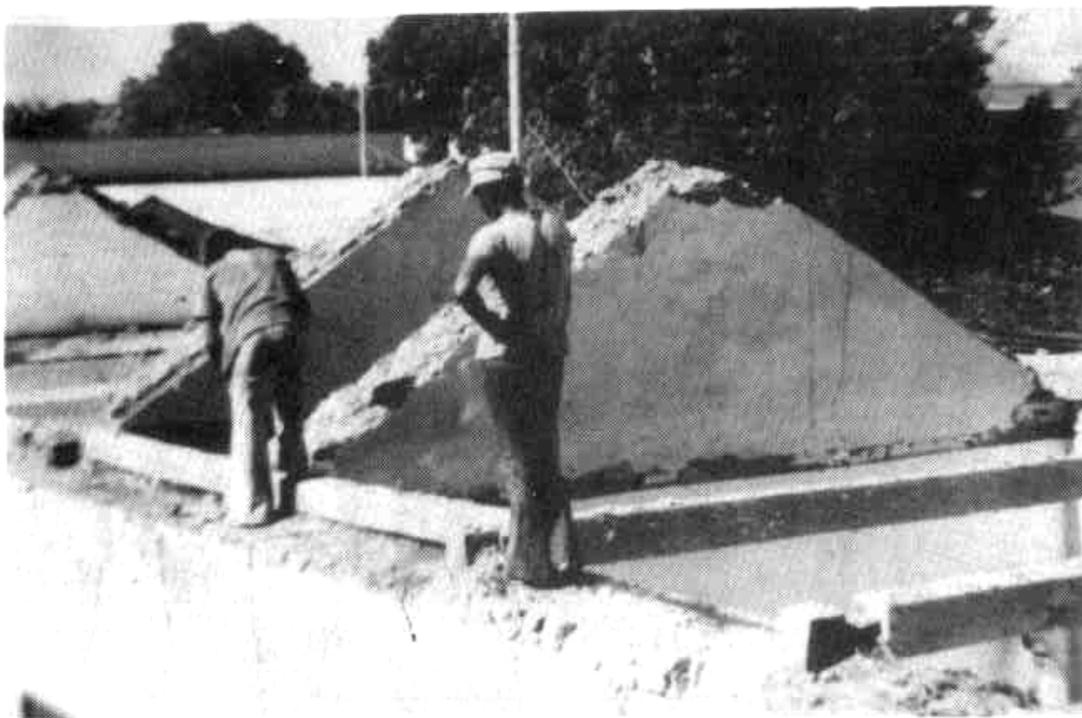
Figura 2. Remoción de los techos. 1979.

hacerlo funcional como sede de museo y perpetuar gran parte de la memoria histórica y arquitectónica de la ciudad. En efecto, en el proyecto las primeras instrucciones estuvieron dirigidas a iniciar los trabajos comenzando por la remoción de toda la techumbre y de los frisos. Al respecto, el arquitecto Rafael Loreto en «Informe para la restauración de la Casa de Los Pulido» contempla lo siguiente: «Debido al estado mediocre progresivo que presentan los techos de la casa, estos deberán ser removidos en su totalidad y sustituirlos por otros iguales tanto en esquema general como en materiales... Al momento de realizar la remoción de los techos se deberán recuperar piezas que no presenten daños a fin de usarlas en la nueva cobertura» (24) (Fig. 2). En relación al segundo elemento, en la misma fuente, se indica: «Es necesario remover tanto el friso interno como el externo...» (25) (Fig. 3).

La decisión de iniciar el proceso de reconstrucción en el orden indicado respondió, fundamentalmente, a la necesidad de solucionar problemas intrínsecos del monumento a fin de asegurarle su permanencia e igualmente crear las condiciones adecuadas para poder continuar los trabajos aun durante la estación pluvial, para lo cual se requería haber concluido la techumbre y reforzado los muros antes del mes de abril. En el mes de diciembre del citado año se comienza a desmontar los techos y tres meses después se provee al monumento de una nueva techumbre. (26) Esta cubierta reprodujo la estructura de armadura simple a dos aguas que privó en las estancias y saguán dispuestos alrededor del patio central (27) (Fig. 4). Los elementos de la nueva techumbre, tales como, las vigas soleras, los tirantes, la viga cumbrera y pendolones se fabricaron de caoba; mientras que para los pares se utilizó madera de araguato. (28)

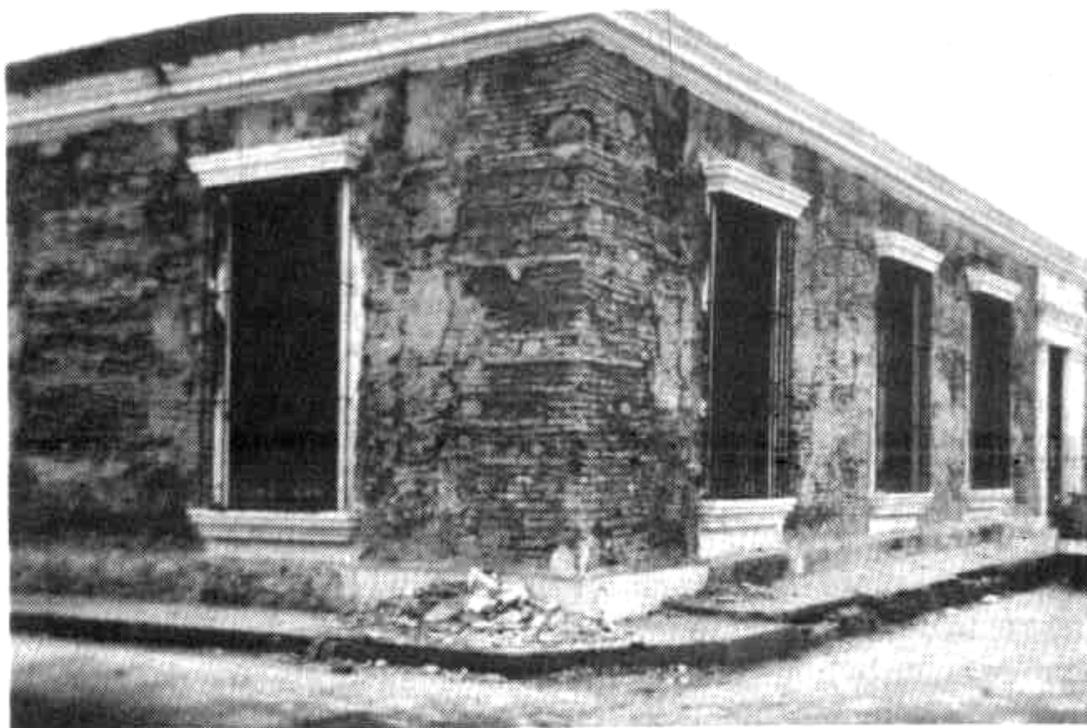
Figura 3. Remoción de los frisos externos. 1979.

Retomando nuevamente el planteamiento del arquitecto Rafael Loreto relativo a la reconstrucción del monumento, como se señaló anteriormente, además de la remoción de la techumbre se procedió a remover los frisos tanto internos, como externos. En informe de fecha 23 de noviembre de 1979, el mencionado arquitecto revela las condiciones en que para ese momento se encontraban los frisos: «Tanto los frisos internos como los externos han sido modificados; son en su totalidad de cemento, en el interior un porcentaje de éstos han sido removidos». (37)

En virtud de que el cemento era un agregado indebidamente usado en una anterior intervención y queriendo devolver a la casona su prístina imagen, se procedió a revestir los muros de tierra apisonada entre rafas de calcicanto con el mortero elaborado con componentes que tradicionalmente se usaban para ese menester desde la época de la colonia; «La mezcla para este friso será: 3 partes de arcilla, 2 partes de paja picada, 2 partes de cal, 1 parte de arena fina, 2 partes de bosta... Requiere 3 meses de maceración...». (38)

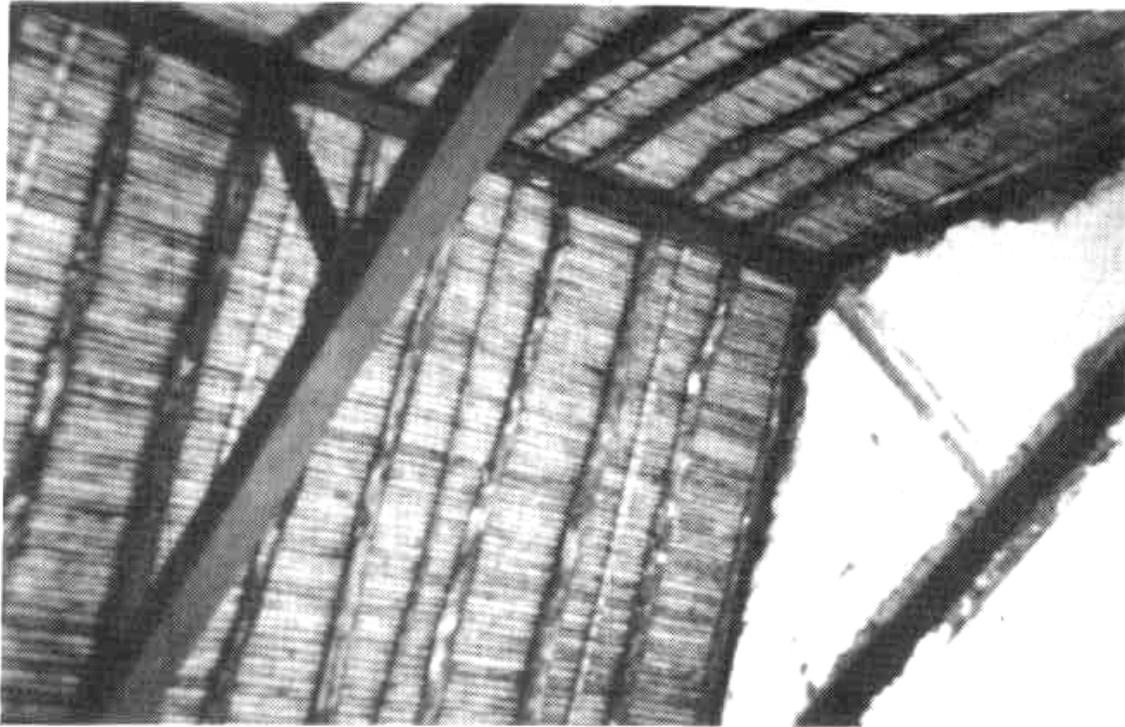
Figura 4. Nueva techumbre. 1980.

Sobre la armadura se colocó una base de techo en caña brava amarrada con cintas de cuero curtido. La superficie así formada se recubrió de una argamasa de 6 cms. de espesor,

obtenida con la mezcla proporcional de los siguientes componentes: «... 3 partes de arcilla, 1 parte de cal, 1 parte de arena, 2 partes de paja picada. Dejarla macerar durante 40 días». (29) Luego, se procedió a impermeabilizar todos los techos con pintura asfáltica y dos capas de tela de fibra vidrio asfáltica (30) (Fig. 5). Nuevamente se colocó la mezcla ya descrita hasta formar una capa de argamasa de 5 cms. de espesor, base de la teja. (31)

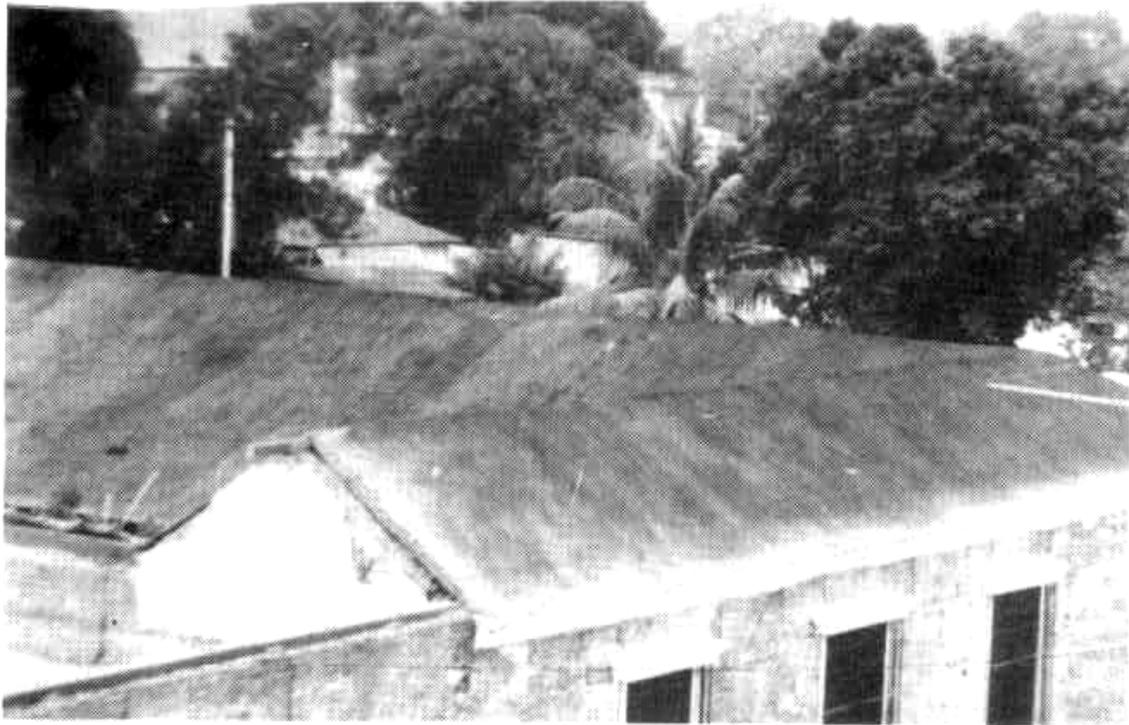
Figura 5. Impermeabilización de la techumbre. 1980.

En lo que concierne al procedimiento empleado para colocar las tejas se siguió el tradicional sistema de tejado volado que consiste en sujetar las unidades por la parte superior dejando el resto libre, permitiendo así su remoción sin lesionar las restantes. (32) Este material e igualmente los ladrillos fue expresamente mandado a elaborar en las alfarerías de Villa de Cura, Estado Aragua. (33) Igual sistema se utilizó en la intervención de la techumbre de los dos corredores frontales, la cual

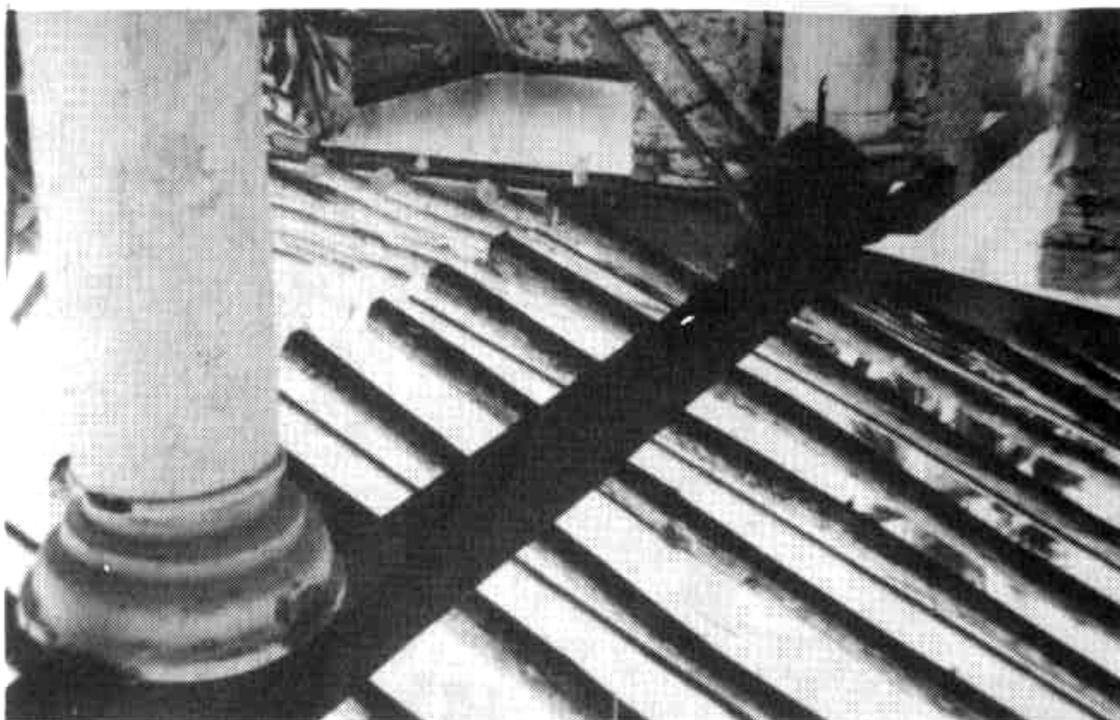
Figura 6. Sistema adintelado en los corredores. Formación del alero. 1980.

constituye una prolongación de las vertientes interiores. El sistema adintelado que caracteriza al corredor permite el apoyo de las vigas que al prolongarse forman el alero 34. (Fig. 6)

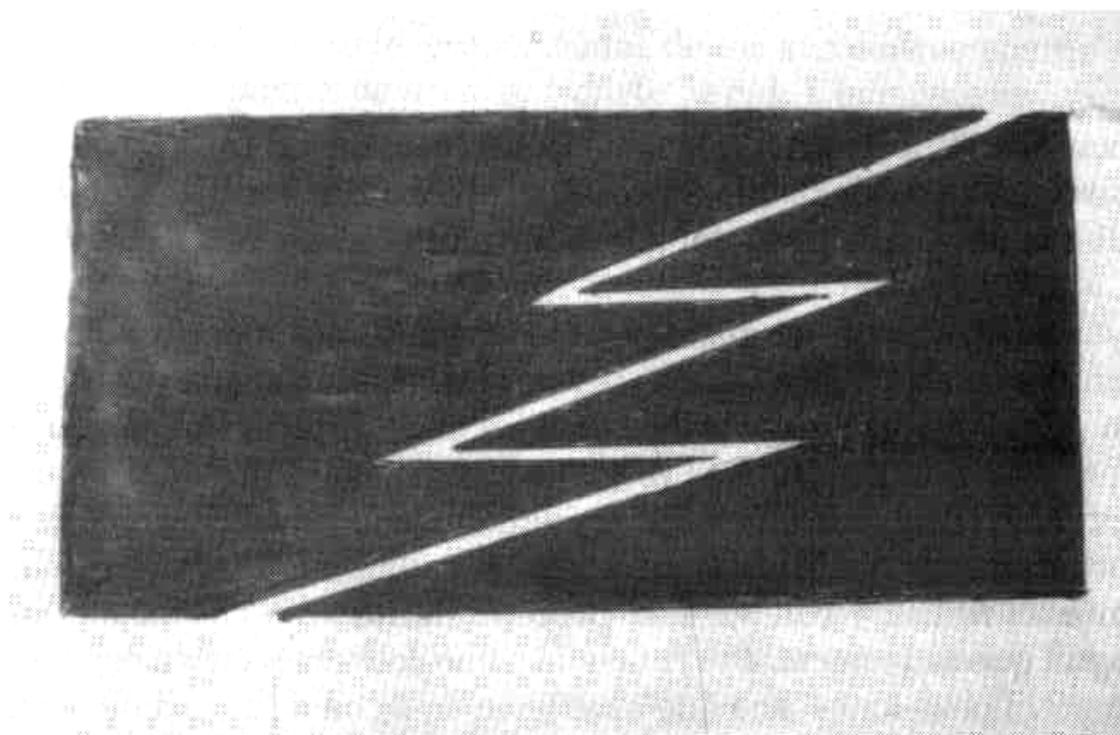
Figura 7. Rayo de Júpiter. Técnica utilizada para trabajar la viga adintelada.

Los corredores o galerías se abren al patio por medio de una estructura adintelada, cuyas piezas están trabadas entre sí por el ensamble conocido como Rayo de Júpiter que permite la unidad de las mismas (Fig. 7). Las vigas adinteladas sobre zapatas se apoyan en tres pares de columnas de sección circular provistas de molduras, en basas y capiteles (Fig. 8). En la misma forma y con similar procedimiento se techó la media agua que anteriormente funcionó como cochera, con un espacio para el pozo artesiano que abastecía de agua a la casona en la estación veranera. Dicho espacio cubierto está situado al Noreste del inmueble frente al portón de campo.

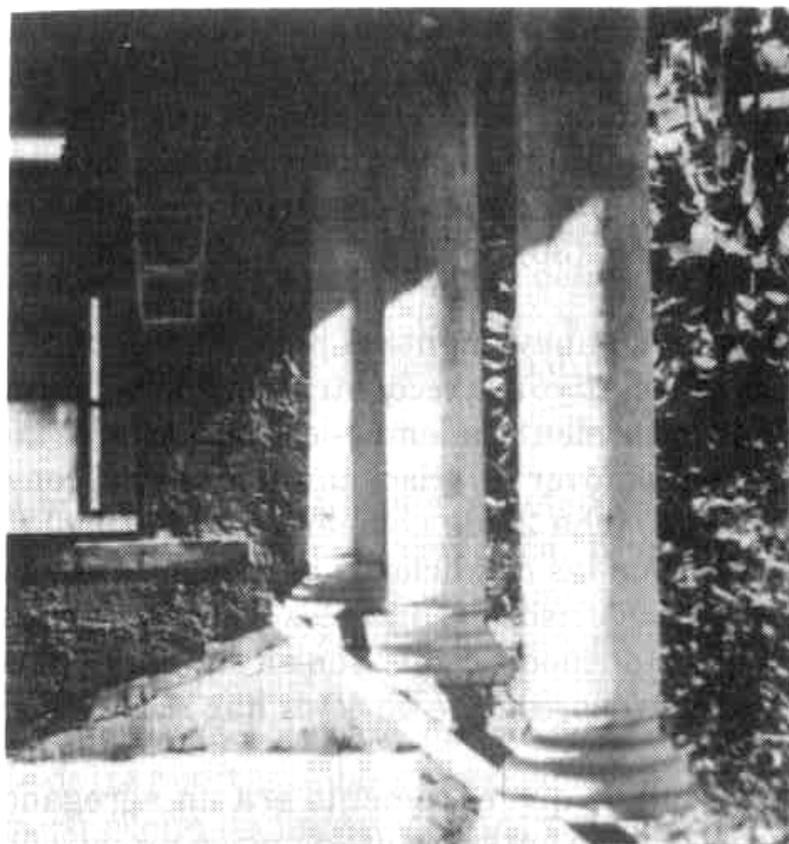
Figura 8. Viga adintelada sobre zapatas y columnas, 1980

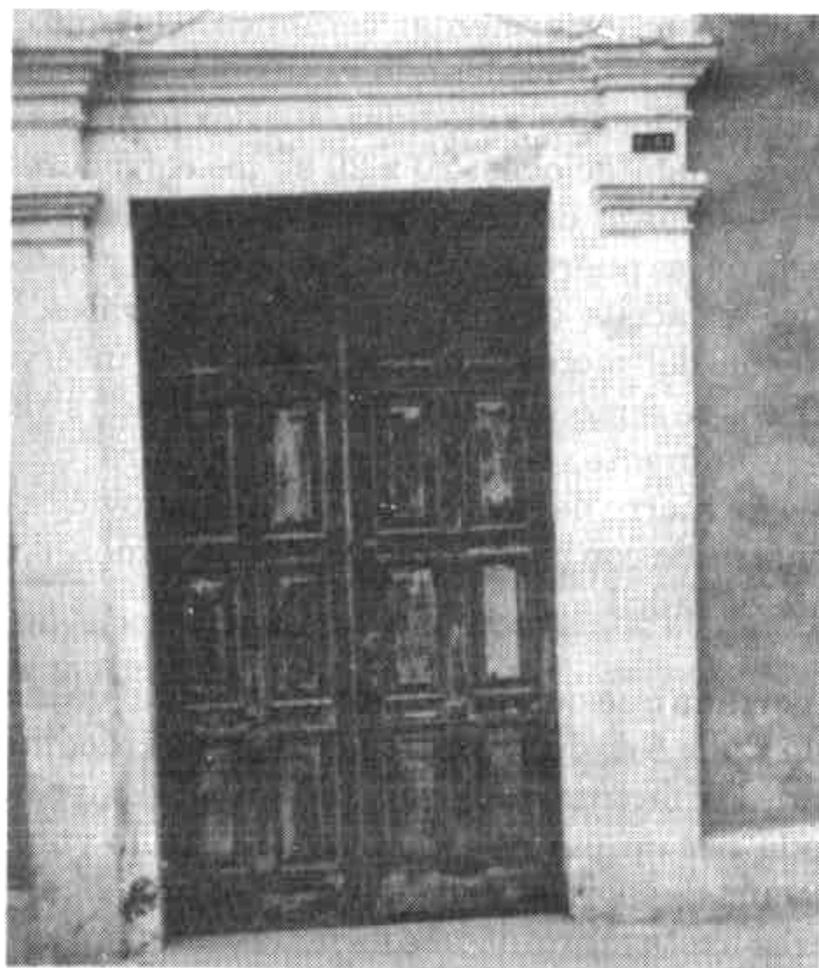
Figura 9. Portada. 1980

La portada que domina el frente principal de la casona, se ubica en la Calle 5 de Julio, entre las avenidas Medina Jiménez y Libertad. De factura muy sencilla en su composición, está conformada por un par de pilastras de ladrillo enfoscado que centra el vano de ingreso. Las pilastras se prolongan provistas de molduras hasta el arquitrabe formado también por molduras superspuestas, las cuales, en los extremos se hacen voladas sustituyendo a los capiteles. Rematan la composición dos pináculos laterales que se integran mediante el juego de dos estilizadas volutas centradas por una flor de lis. El movimiento

ondulante de este elemento decorativo se suaviza por las repetitivas y severas molduras que además de estar presentes en el arquitrabe forman el alero de la casa (Figs. 9-10). Este esquema compositivo con algunas variantes está presente en otras fachadas de arquitectura civil existentes en la ciudad y se ha considerado como una simplificación del que ostenta la portada principal de la Catedral de Barinas, «... de transición hacia la reacción clásica que anuncia al Neoclasicismo». (44)

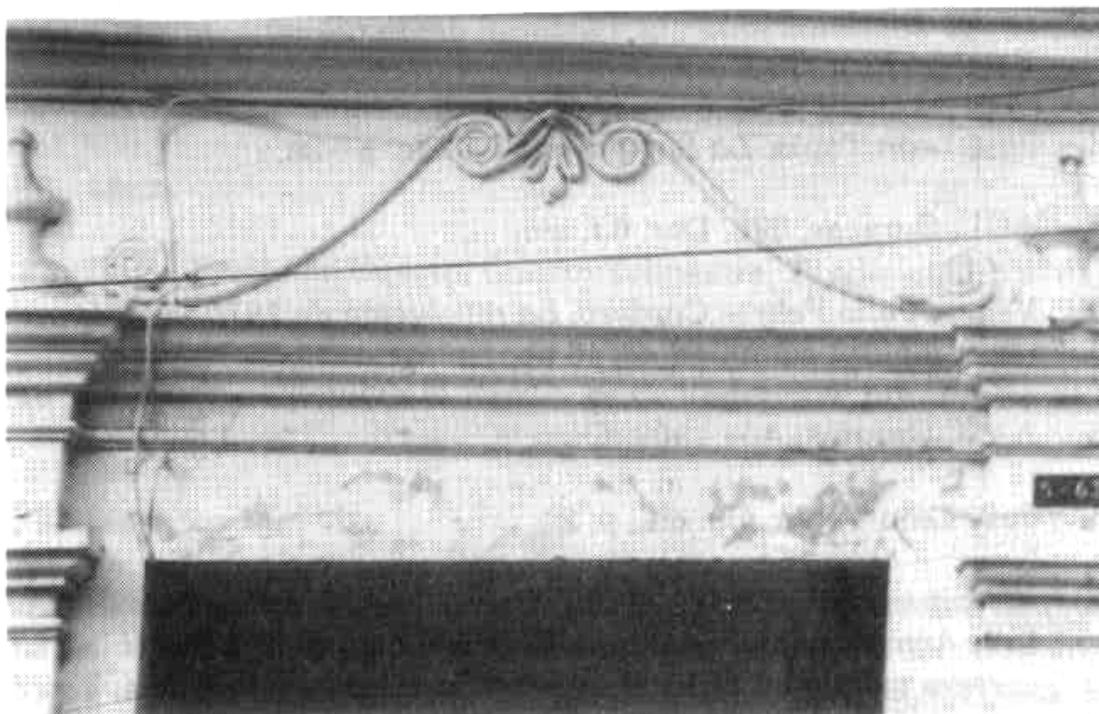
Figura 10. Portada. Detalle.
