ARTÍCULO 002 RES 17: 2024

**CRISIS GEOAMBIENTAL
SOSTENIBLE: EL CASO
MONUMENTO NATURAL
LAGUNA DE URAO – MÉRIDA**

*Sustainable geoenvironmental crisis: the case of the Urao lagoon wetland
natural monument – Mérida, Venezuela*

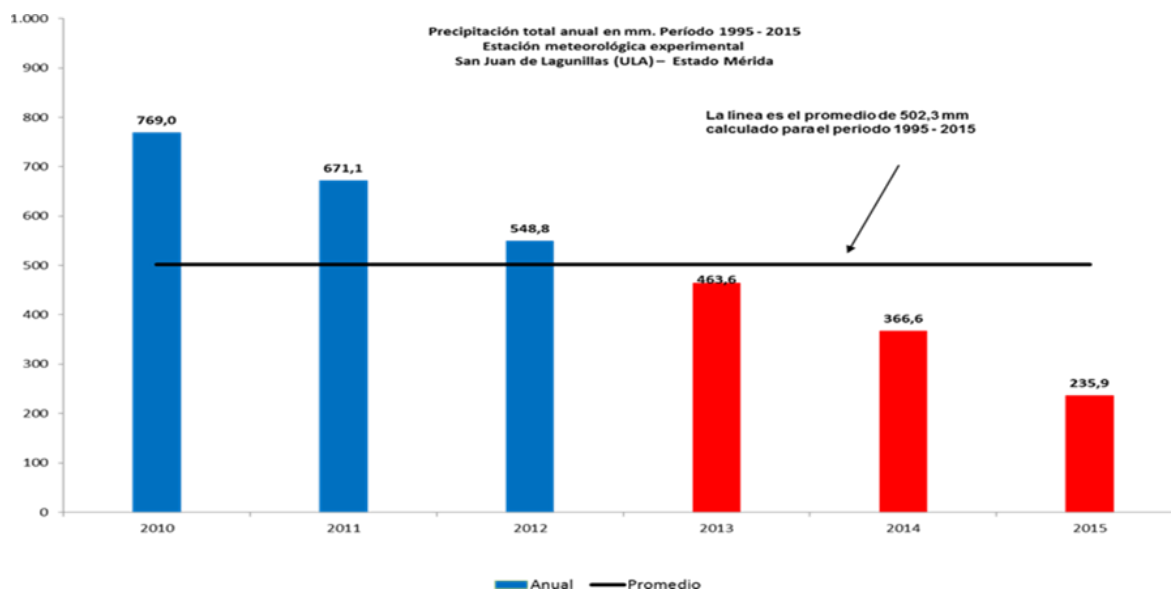
FIGURA 6. Datos de precipitaciones medias 1995 – 2015, se muestra un descenso importante en el periodo 2010 – 2015. Fuente: Elaboración propia basado en datos de la estación meteorológica experimental de San Juan de Lagunillas de la Universidad de Los Andes.

Los máximos niveles batimétricos o depocentros, se distribuyen de forma alargada paralela a la dirección de la falla sur con un gradiente marcado de dirección NNO-SSE situado al este, las zonas más profundas. La temperatura media anual en la zona es de 20°C a 1000 m s.n.m. (mientras que, la laguna de Urao se encuentra a 1030 m s.n.m.). La precipitación media anual alcanza como máximo a 500 mm promedio, por lo que se considera, que esta área tiene un clima semiárido seco (Guerrero et al., 2020) (Figura 6).

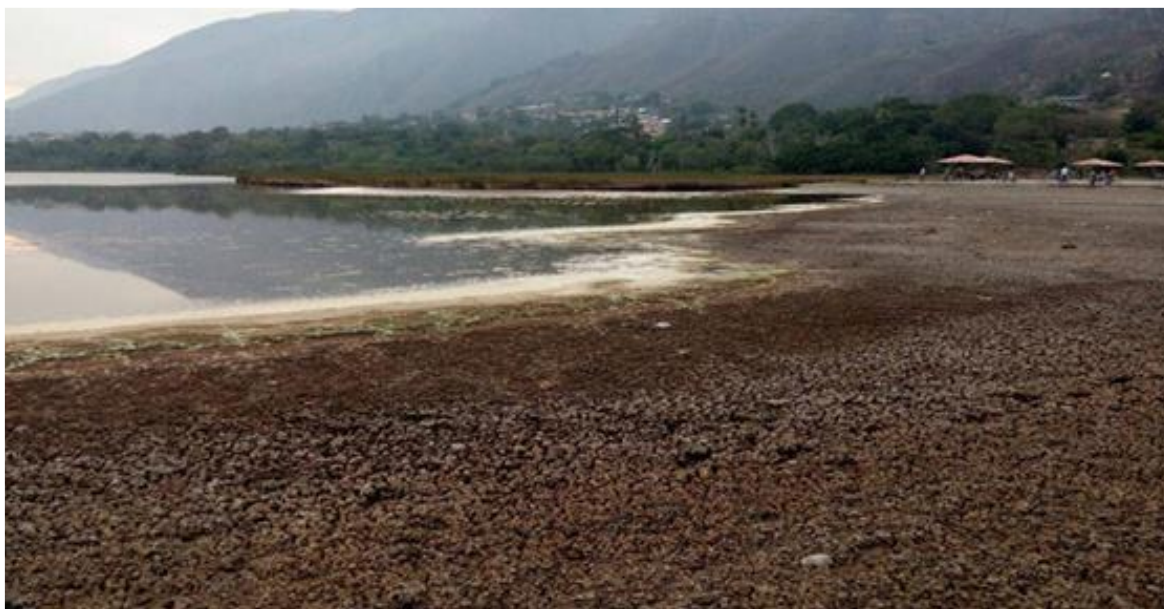
FIGURA 8. Áreas expuestas por retiro del espejo lagunar antes del inicio de los trabajos de recuperación en el año 2016. Fuente: Elaboración propia.

Esta pérdida del área inundada y su eventual exposición a la radiación solar directa, produjo una importante deshidratación del material granular (arcilla + limos), que trajo como consecuencia formación de polígonos de encogimientos y un incremento de porosidad por agrietamiento en los sedimentos, así como un crecimiento de la infiltración y percolación del agua a los niveles inferiores del horizonte de los suelos (Figura 8).

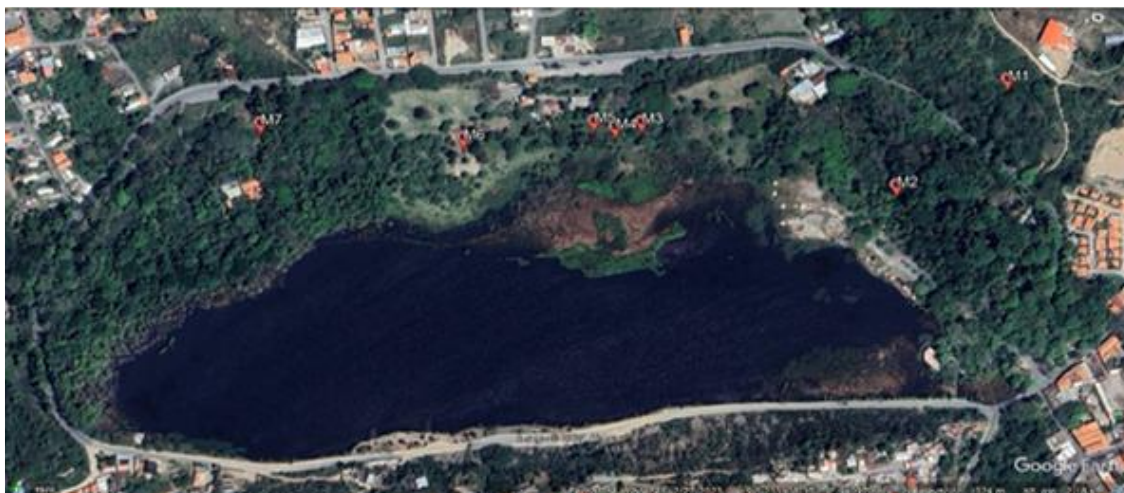
FIGURA 9. Localización de los manantiales que suministran agua al sistema de laguna de Urao. Fuente: Elaboración propia a partir de imagen Google Earth (2023). Manantiales: 1. Pozo los invernaderos; 2. Pozo vivero Luis Terán; 3,4 y 5. Los Cocos; 6. Finca Familia García; 7. Fundación del Niño.

a) Localizar y evaluar los aportes de caudales naturales. Fueron medidos en los siete (7) puntos de manantiales adyacentes a laguna de Urao (desviados para otros fines por las viviendas, que habitan en las cercanías de la laguna). Se registran para mediciones realizadas en los años 2016 y 2017, un caudal promedio de 6,61 litros/s. Para periodos secos (enero-marzo), la disminución se estima en un 43% del caudal para periodos de lluvias (Tabla 1).

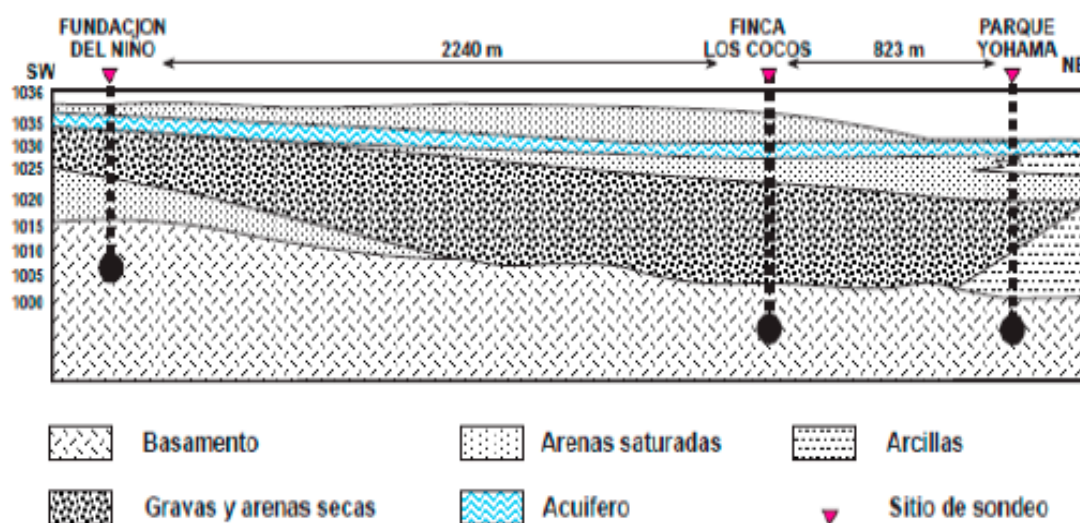
FIGURA 11. Resultados e interpretación de los sondeos eléctricos verticales realizados en la adyacencia de la laguna de Urao. Fuente: Elaboración propia.

d) Resultados obtenidos de los sondeos eléctricos verticales. Permitieron determinar las siguientes características en el subsuelo de las adyacencias de laguna de Urao (Figura 11):

d.1) Se obtuvieron cuatro (4) horizontes de sedimentos y un basamento metamórfico. Los horizontes de sedimentos corresponden a; estrato de gravas y arenas secas, arenas saturadas, arcillas y acuífero somero.

d.2) La profundidad del acuífero somero se localiza a cinco metros (5 m), de la superficie del suelo. Pero se estima que el acuífero más profundo está limitado por arcillas e interrumpido por el estrato de gravas y arenas, por lo que se estima que toda la unidad está saturada con agua.

d.3) La profundidad del basamento se estima entre 21 – 30 m., con respecto al nivel del suelo.

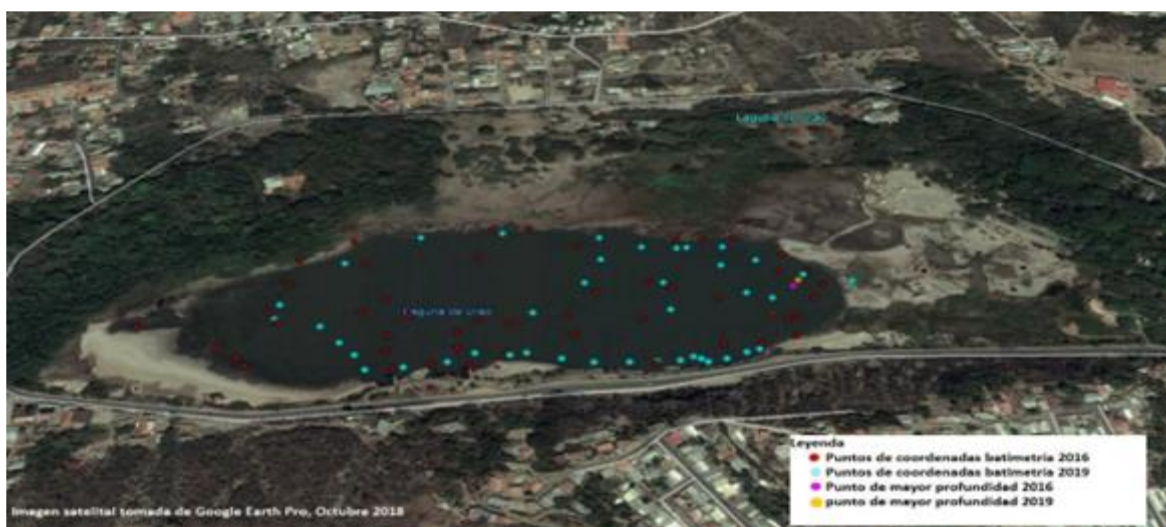
FIGURA 12. Puntos de coordenadas para la determinación de la batimetría. Nótese que los puntos de mayor profundidad se encuentran hacia el extremo Este. Fuente: Google Earth, (2018). Fuente: Elaboración propia.

La batimetría realizada en septiembre año 2019 (mes húmedo), mediante la toma de un total de 50 puntos de muestreo de manera aleatoria sobre el cuerpo lagunar tratando en lo posible de mantener cierta cercanía con los puntos de coordenadas correspondientes a las mediciones batimétricas realizadas en el año 2016 (Figura 12).

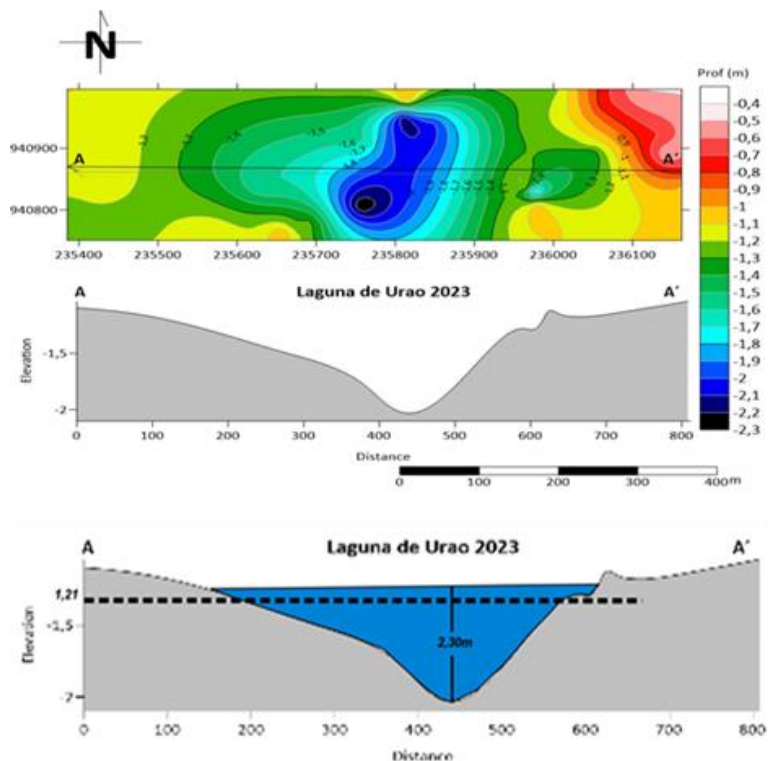
FIGURA 13. Esquemas y perfiles de la batimetría de la laguna de Urao. Profundidad máxima 2,30 m. y profundidad promedio 1,21 m. Fuente: Elaboración propia.

La campaña de mediciones batimétricas y monitoreo geoquímico de agua, realizadas en octubre de 2023, arrojaron como resultados una profundidad máxima de lámina de agua (depocentro batimétrico) de 2,30 m. y profundidad promedio de lámina de agua de 1,21m. El área estimada de espejo de agua 198 492 m². Siendo el volumen estimado de agua máximo: 456 531,6 m³ para el embalse y volumen estimado de promedio: 240 175,32m³. El tratamiento cartográfico de los datos batimétricos, nos permiten determinar los siguientes aspectos adicionales del relieve interno de Laguna de Urao (Figura 13);

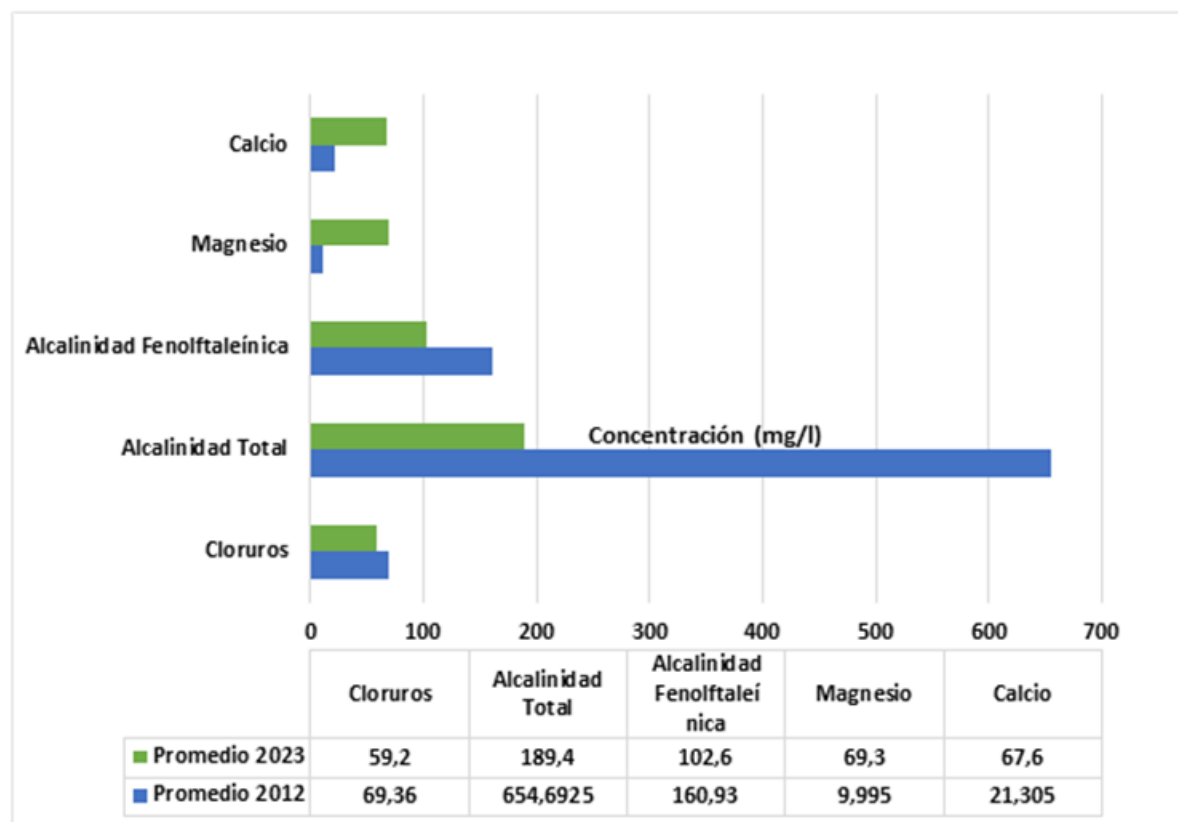
FIGURA 15. Comparación en el contenido de algunos parámetros químicos de los resultados obtenidos en 2012 y 2023. Fuente: Elaboración propia.

Un análisis comparativo entre los resultados de los estudios fisicoquímicos del agua de la laguna de Urao en 2011 y 2023, para algunos parámetros revelan una disminución sustancial en la actualidad de los parámetros químicos de alcalinidad, cloruros y un incremento del contenido de magnesio y calcio (Figura 15).
