# REHABILITACIÓN BUCAL CONSERVADORA CON PUENTE FIJO

de composite para un adulto mayor.  
Caso clínico

*Oral conservative rehabilitation with composite fixed bridge  
in older patient. Clinical case*

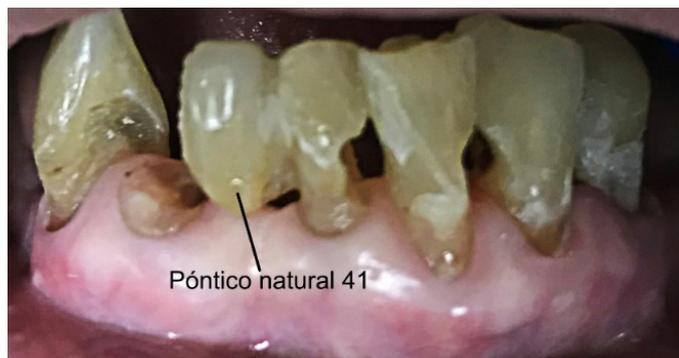
**FIGURA 1.**

Evaluación clínica: Presencia de pónctico natural adherido a 31, lesiones cariosas en 33, 32, 31, 43 y fractura de 42.

**DIAGNÓSTICO:** Caries dental clase III en mesial y distal en 33, 32 y 31, movilidad grado 2 en el 31 con pónctico natural del 41 flojo, fractura coronaria del 42 con remanente radicular.

se correspondía con una corona de su propio diente, que había sido extraído y habían conservado la corona, la cual estaba fijada a la unidad dentaria 31 que fungía de pilar. Este pónctico natural estaba pegado al 31 con un sistema adhesivo de resina y presentaba movilidad (FIGURA 1).

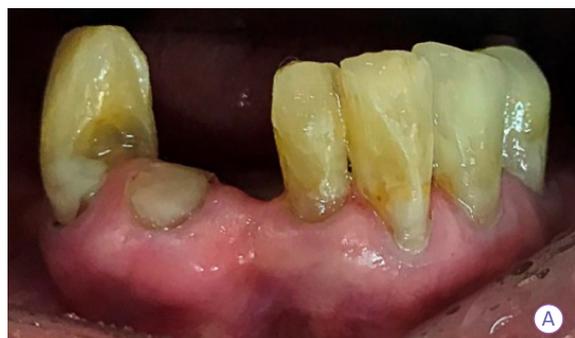
**FIGURA 3.**  
Encerado de diente artificial 42  
en el modelo de yeso.

En la segunda sesión, tres días después, se tomó una impresión parcial de los dientes antero inferiores con el pónico natural en boca, para conservar esa misma posición y seleccionar el diente artificial que reemplazaría a la unidad dentaria 42 (FIGURA 3).

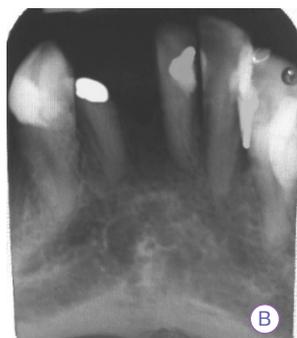
**FIGURA 2.**  
A Restauración de dientes cariados  
y domo del 42. B Control radiográfico  
post restauración.

El conducto radicular de la raíz del 42 estaba calcificado y sin lesión periapical, por tanto, no fue necesario realizar tratamiento endodóntico. Dicha raíz fue preparada y cubierta con copín o funda de composite del mismo color de los dientes que fueron restaurados, para proteger su superficie. En el 43 se eliminó la caries, se colocó una base de ionómero de vidrio (GC Fuji II LC® Ionómero de Vidrio Restaurador, Reforzado, Radiopaco, Fotocurable Gold Label) y se dejó la cavidad sin restaurar, con el fin de favorecer la retención del puente adhesivo que se realizaría en la segunda sesión clínica (Figura 2a). Inmediatamente, se realizó control radiográfico (FIGURA 2B).

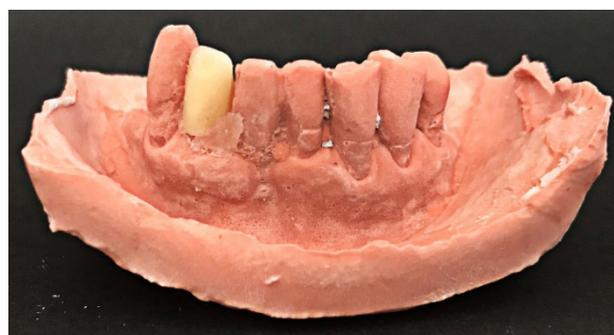
**FIGURA 4.**  
Adhesión con cera marfil del diente natural 41  
con el diente artificial correspondiente al 42  
en el modelo de yeso.

Luego, se procedió a separar con una piedra de diamante troncocónica fina (MDT Micro Diamond Technologies® del Grupo Schneider) el pónico natural correspondiente al 41 que estaba adherido a la unidad dentaria 31, debido a que ya estaba flojo. Se limpió con fresas multihojas (Ultradent Products, INC®), para eliminar restos de resina, se pulió con piedras de diamante grano fino (MDT Micro Diamond Technologies® del Grupo Schneider) y discos Sof-Lex™ (3M ESPE), después se enceró en el modelo conjuntamente con el diente artificial del 42. Previamente, se eliminó el 41 (pónico) del modelo de yeso para ubicarlo correctamente (FIGURA 4).

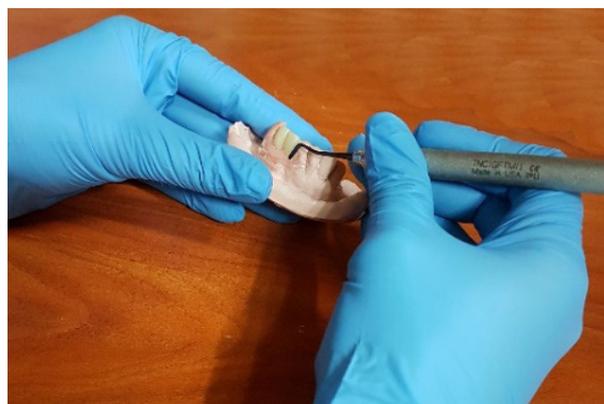
**FIGURA 5.**  
Llave de silicona ya recortada.

Una vez encerados ambos dientes (natural y artificial) en el modelo de yeso correspondientes al 41 y 42, respectivamente, se fabricó y recortó una llave de silicona para ubicar estos dientes correctamente en boca con la aplicación de la técnica adhesiva (FIGURA 5).

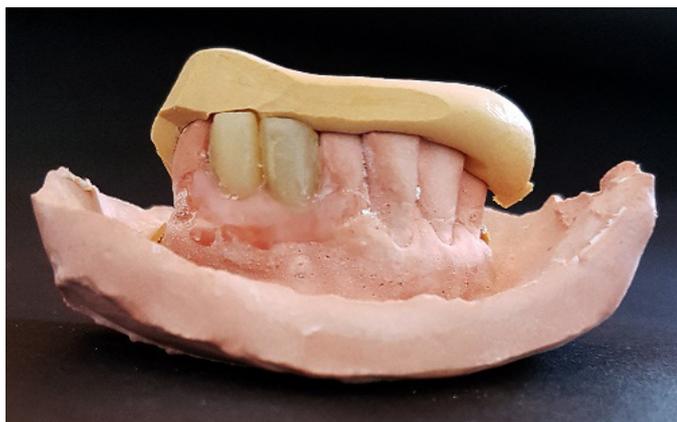
**FIGURA 6.**  
Tallado de surco en mesial de la unidad dentaria 31.

El tipo de rehabilitación que se le propone a la paciente es un puente adhesivo de composite reforzado con poste de fibra de vidrio (Macro-Lock Post® Illusion® X-RO®), para reemplazar la unidad dentaria 41 y 42. Previo a la realización del aislamiento absoluto, se prepararon muy superficialmente los dientes pilares del puente adhesivo, realizando surcos de retención en mesial del 31 y en mesial del 43 con piedra de diamante grano fino, troncocónica de punta redondeada (MDT Micro Diamond Technologies® del Grupo Schneider) (FIGURA 6). Luego, se procedió a colocar el aislamiento absoluto para comenzar con el procedimiento clínico de realización del puente adhesivo.

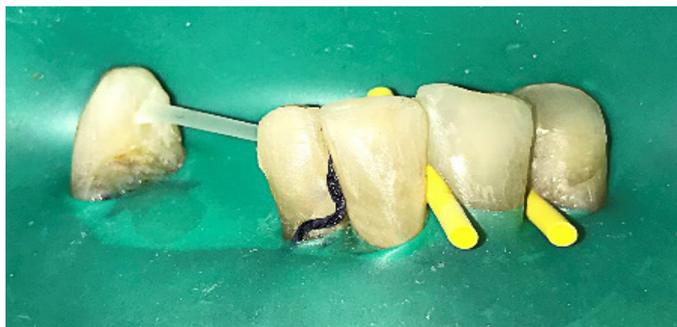
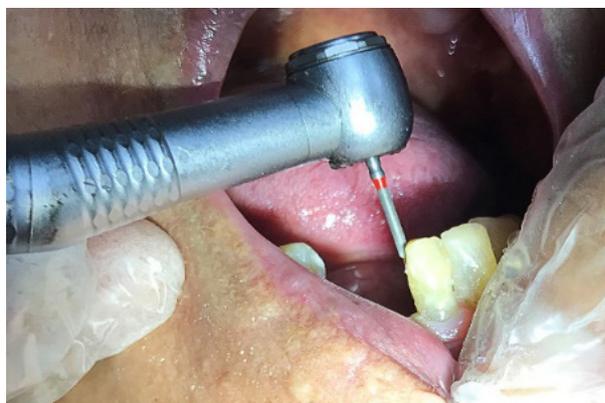
**FIGURA 7.**  
Prueba de poste de fibra de vidrio luego del tallado de surcos en mesial del 31 y mesial del 43.

Una vez colocado el aislamiento absoluto y cortado el poste de fibra de vidrio a la medida, se probó para observar si encajaba perfectamente en los surcos de retención (FIGURA 7).

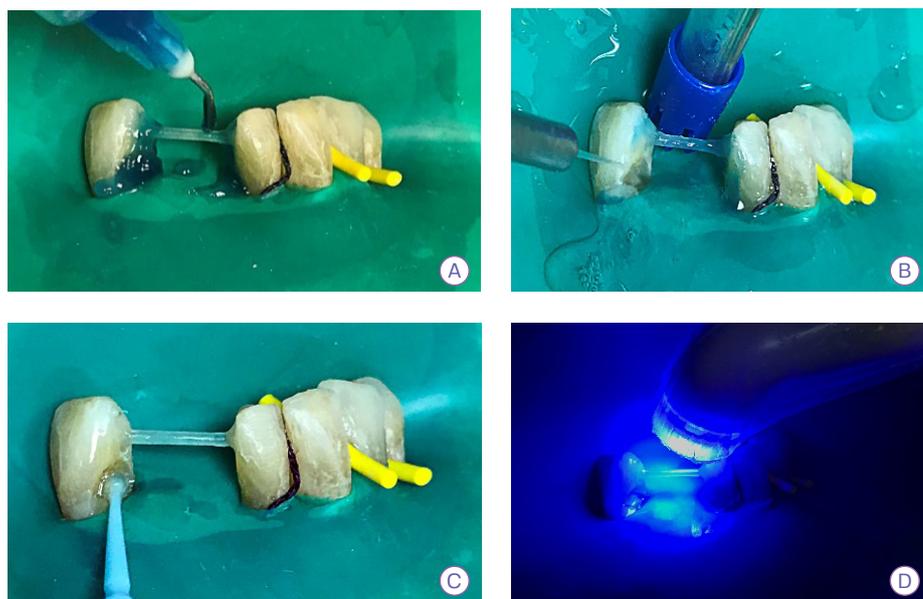
**FIGURA 8.**

- A Desmineralización de dientes pilares.
- B Lavado con chorro de agua.
- C Aplicación de adhesivo.
- D Fotopolimerización del adhesivo.

Posteriormente, se desmineralizaron los dientes por mesial y lingual del 31 y por mesial y lingual del 43 con ácido ortofosfórico al 37 % en gel por 10 segundos (FIGURA 8A). Se lavó (FIGURA 8B) y se secó cuidadosamente para no disecar el tejido dentario; se aplicó el adhesivo Adper Single Bond 2 (3M ESPE) en los dientes pilares y a lo largo del poste (FIGURA 8C). Luego, con la ayuda de aire seco se dispersó y se fotopolimerizó por 20 segundos, y a lo largo del poste de fibra de vidrio por 20 segundos más (FIGURA 8D). Seguidamente, se fijó el poste adaptándolo en los surcos previamente tallados en mesial del 31 y mesial del 43 con composite fluido Brilliant Flow® A2/B2 (Coltene) (FIGURA 9A Y 9B) y se fotopolimerizó por 20 segundos (FIGURA 9C).

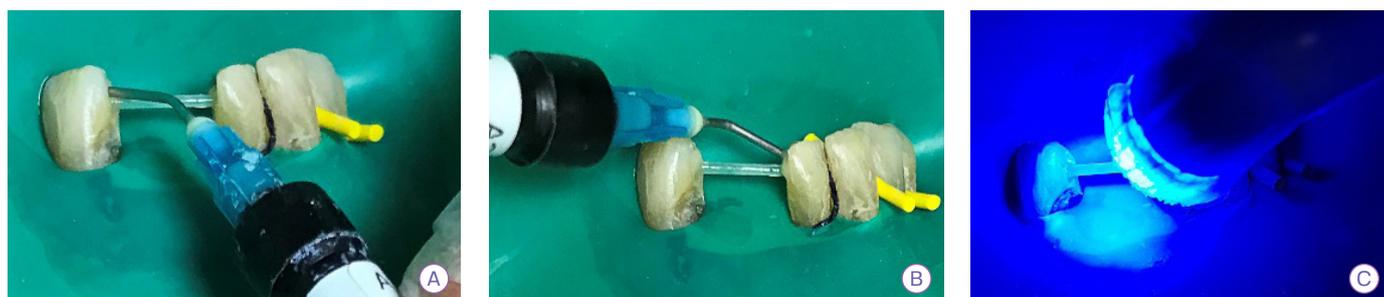
**FIGURA 9.**

- A y B Fijación del poste de fibra de vidrio con composite fluido en mesial del 43 y mesial del 31, respectivamente.
- C Fotopolimerización.

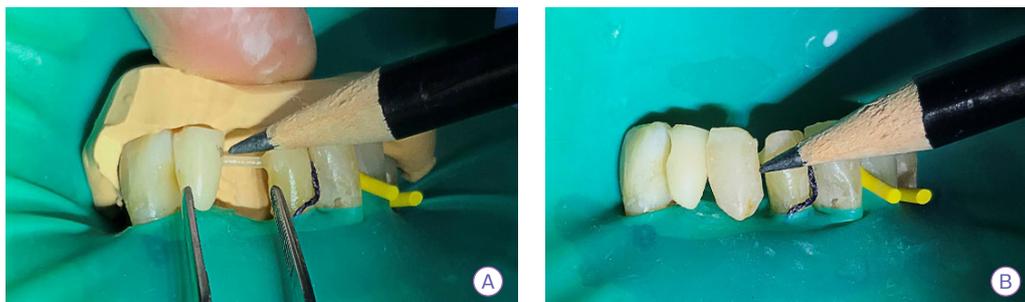
**FIGURA 10.**  
A y B posicionamiento de llave de silicona en boca para la ubicación correcta de los pónicos.

Para la reconstrucción de los dientes se posicionó la llave de silicona previamente realizada de acuerdo al encerado del modelo. Se hizo una marca con lápiz de grafito en cada pónico (artificial y natural), para ubicar el sitio donde se iba a realizar una ranura por lingual de ambos pónicos (FIGURA 10A Y B).

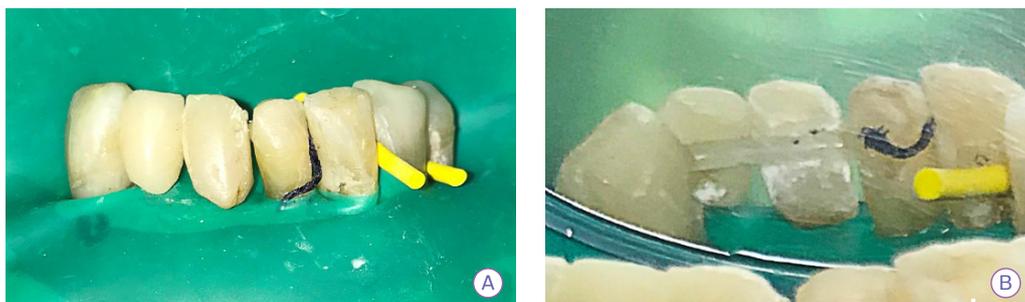
**FIGURA 11.**  
A Vista bucal del posicionamiento correcto de los pónicos mediante el uso de composite fluido. B Vista lingual.

Inmediatamente, se tallaron las ranuras horizontales linguales en los pónicos y se probaron sobre el poste de fibra de vidrio. Después se acondicionaron con ácido ortofosfórico al 37% en gel por 10 segundos, adhesivo Adper Single Bond 2 (3M ESPE) y se pegaron al poste con una mínima cantidad de composite fluido Brilliant Flow® A2/B2 de la Coltene (FIGURA 11A Y B).

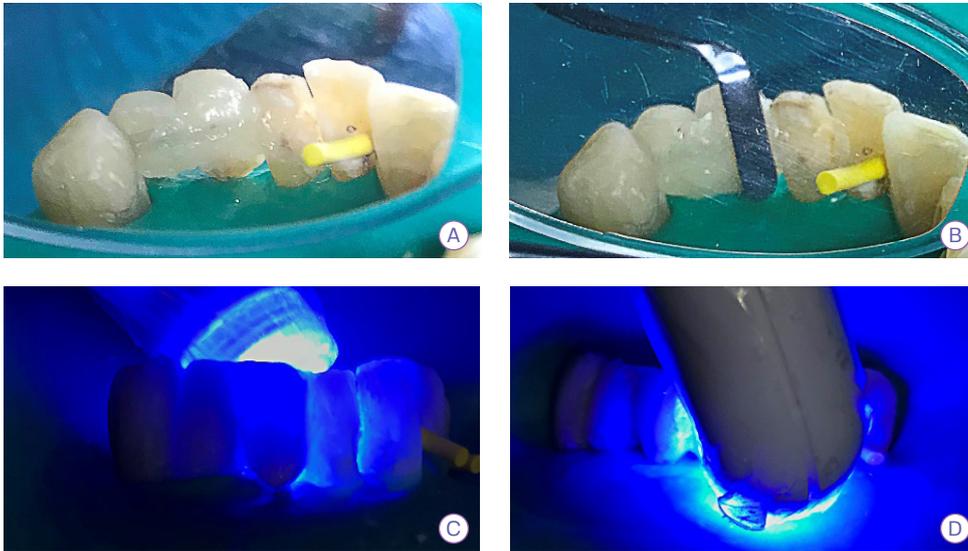
**FIGURA 12.**

A y B colocación de composite capa por capa en la superficie lingual de los púnticos y dientes pilares. C y D Fotopolimerización por lingual y por bucal.

Luego de posicionar correctamente los pónicos, se procedió a colocar el composite para la completa adhesión de los mismos a los dientes pilares. Los composites elegidos para el sistema de adhesión fueron el color A2 dentina, el color base A2 esmalte y composite color translúcido (3M Filtek™ Z350 XT). Se colocó primero el material opaco (dentina) para impedir una apariencia grisácea, cortando un trozo de composite A2 dentina y modelándolo en forma de gota. Se colocó sobre la fibra en su zona lingual, adaptándolo con espátulas de composite (Hu-Friedy®) y polimerizándolo después por 20 segundos (FIGURA 12A Y B). Poco a poco se colocaron varias capas de composite y se fue modelando con pinceles de silicon texturizadores de resina (Ceromagic®) por lingual hasta la última de color translúcido. Lo mismo se hizo por bucal, especialmente en el borde incisal de los pónicos y se fotopolimerizó tanto por lingual como por bucal (FIGURA 12C Y D).

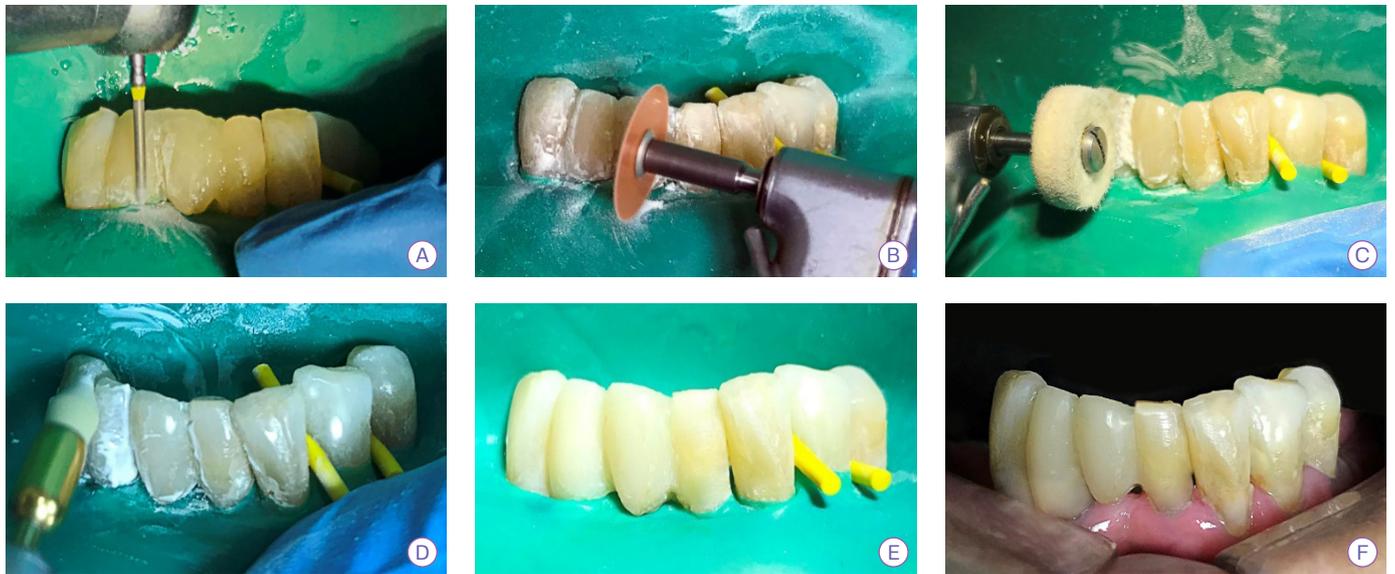
**FIGURA 13.**

A, B, C y D: acabado y pulido del puente adhesivo. E: finalización después del acabado y pulido. F: faso terminado.

Finalmente, se realizó el acabado y pulido dejando espacios libres para garantizar una higiene correcta. Para ello, se utilizó piedras de diamante de grano superfino (MDT Micro Diamond Technologies®), discos Sof-Lex™ (3M

ESPE), discos de fieltro impregnados (TDV®), pasta para pulir (Ultradent® Products INC Diamond Polish Mint) y puntas flexibles para pulir (Enhance® Dentsply). Por último, se chequeó la oclusión y se corrigió un ligero contacto indeseable con los mismos elementos de pulido (FIGURA 13A, B, C, D Y E).
